Kuntoarvio ja kunnossapitosuunnitelma

Opinnäytetyö
Maaliskuu 2013
Rakennusalan työjohto

Lauri Böök
Condition Estimate and Renovation Plan
Bachelor's thesis
March 2013

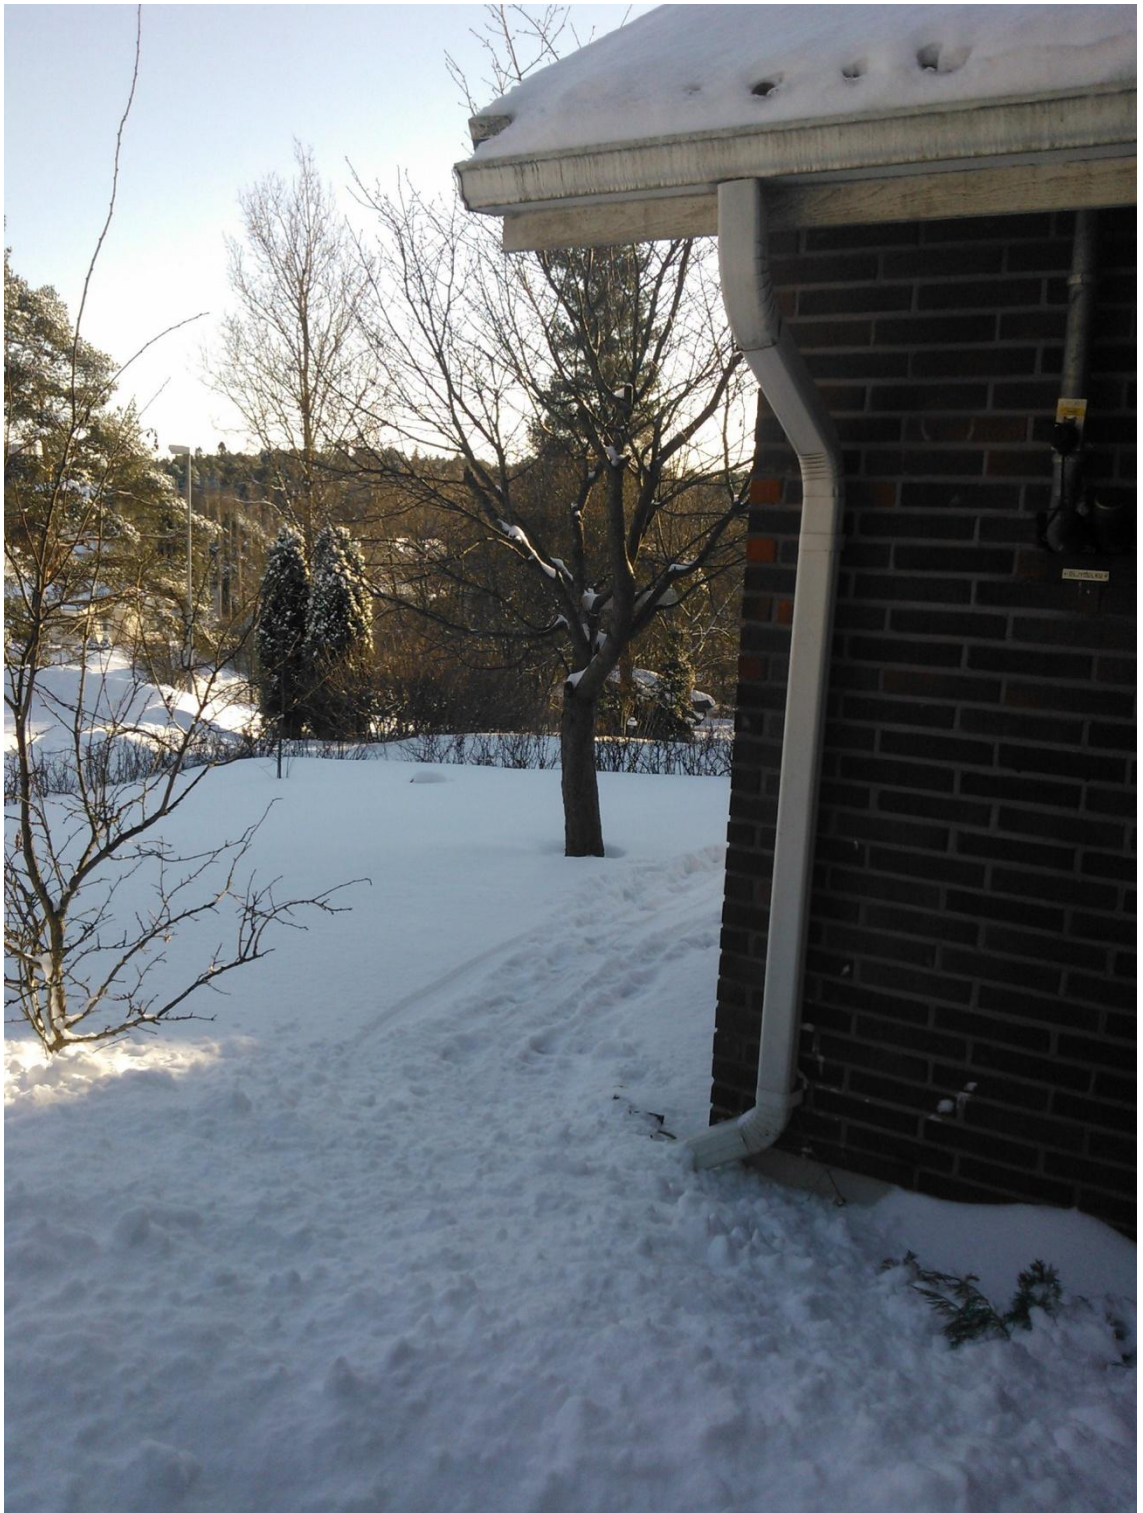
Kuva 2. Piha-alue, joka sijaitsee talon päädyssä.

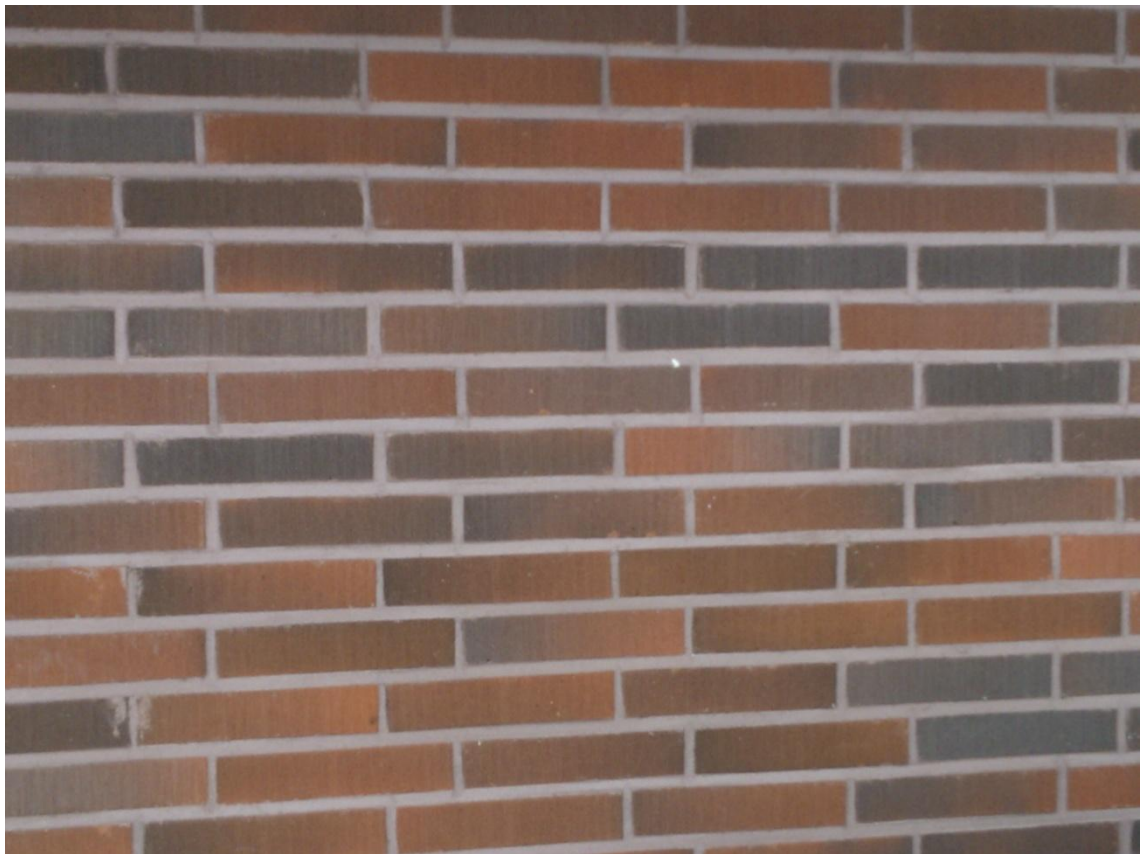
Muurattu osio oli ensimmäinen kerros kokonaisuudessaan sekä länsipääty. Tiiliverhous on pysynyt todella hyvässä kunnossa, mutta osittainen pesu olisi tarpeellinen, jotta pienet vihertymät ja valumajäljet saataisiin pois. Suurempia halkeamia ei ole vielä syntynyt. Lautaverhouksessa oli yllättävän paljon kulumaa sekä halkeilua, vaikka niistä on pidetty hyvää huolta, sekä maalattu uusiksi muutama vuosi takaperin. Päättelin, että niihin ei ole käytetty sopivaa maalia, joka kestäisi altistumisen suurille kosteusvaihteluille, joita viereinen meri aiheuttaa.

Kuva 3. Tiili ulkoverhoilua.

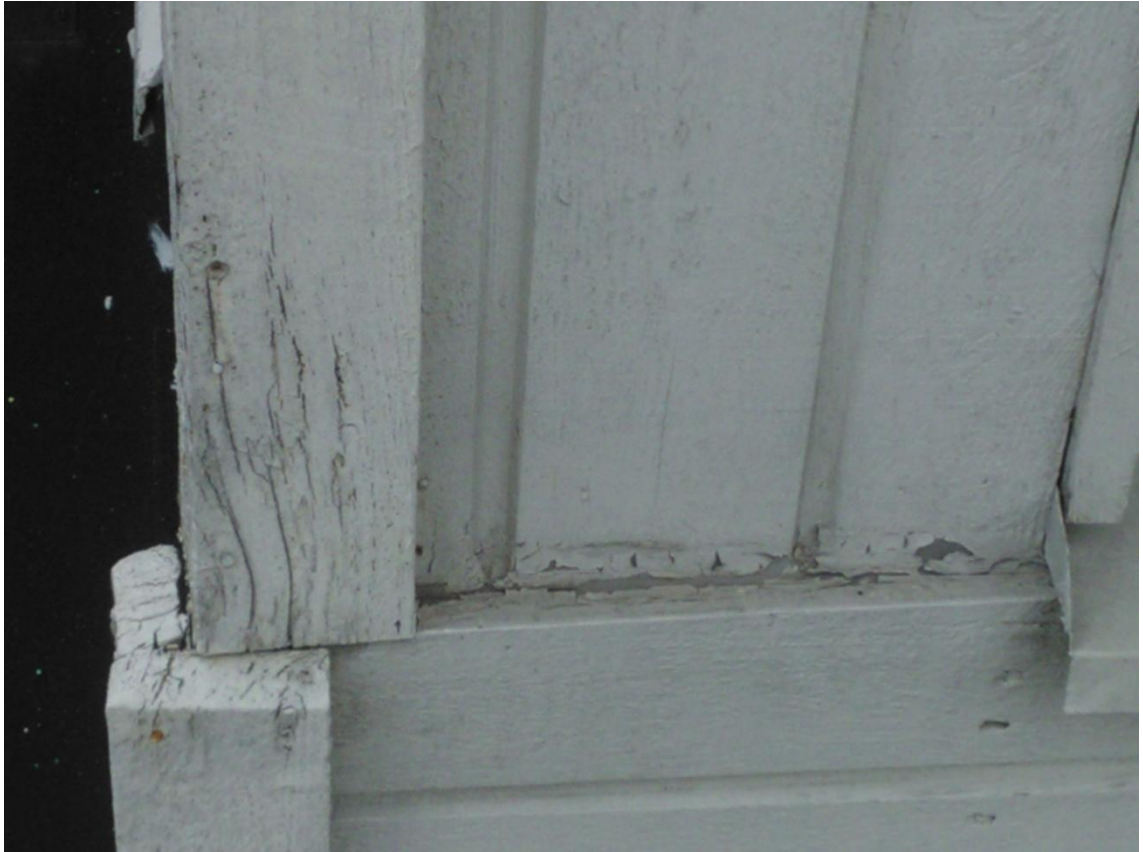
kuva 4. Lautaulkoverhoilua, huono kunto johtuu siitä, että siihen on tehty pykälä, joka kerää lunta ja vettä.

Parvekkeiden ulkovuoraus voitaisiin kosmeettisista syistä joko huoltaa tai uusia. Tämän hetkinen puuverhoilu ei ole soveltuva talon sijaintiin. Suuret kosteus vaihtelut, jotka johtuvat merestä on saanut maalin halkeilemaan ja hilseilemään ennen aikojaan.

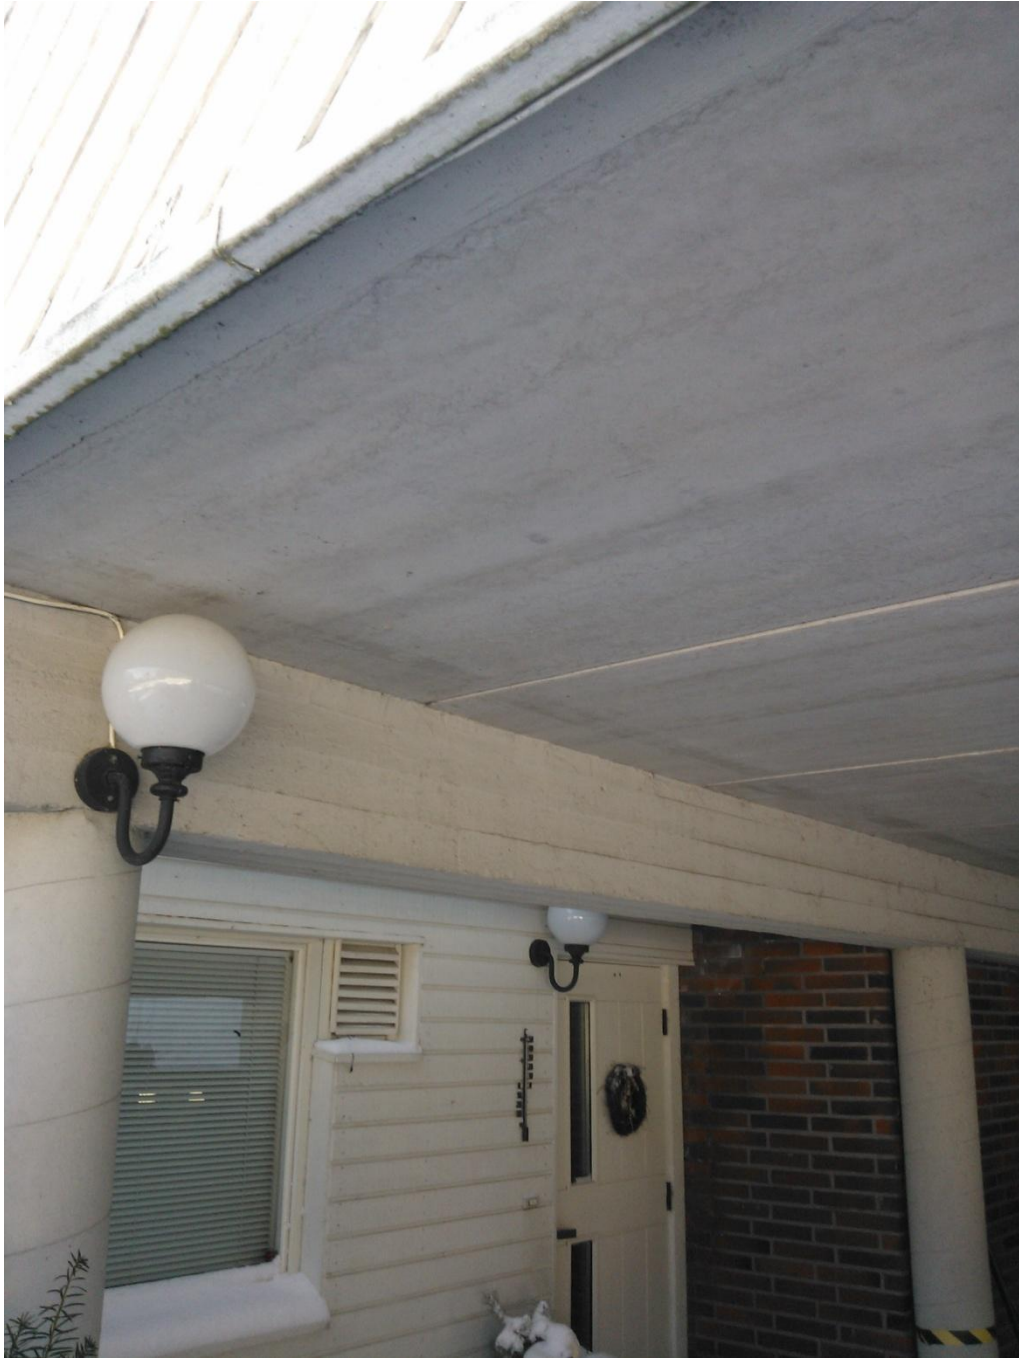
Rakennuksen autokatos muodostaa myös samalla toiseen kerrokseen ison terassin. Autokatos on tuettu kuudella pilarilla, sekä liitetty päärakennukseen toisen kerroksen kohdalle. Rakenteen ovat pysyneet hyvässä kunnossa, eikä mitään kulumaa tai halkeilua ole havaittavissa. Ei silmällä havaittavaa kallistumaa/epäsuoruutta.

Kuva 5. Pääsisäänkäynti ja autokatokset tukirakenteita.

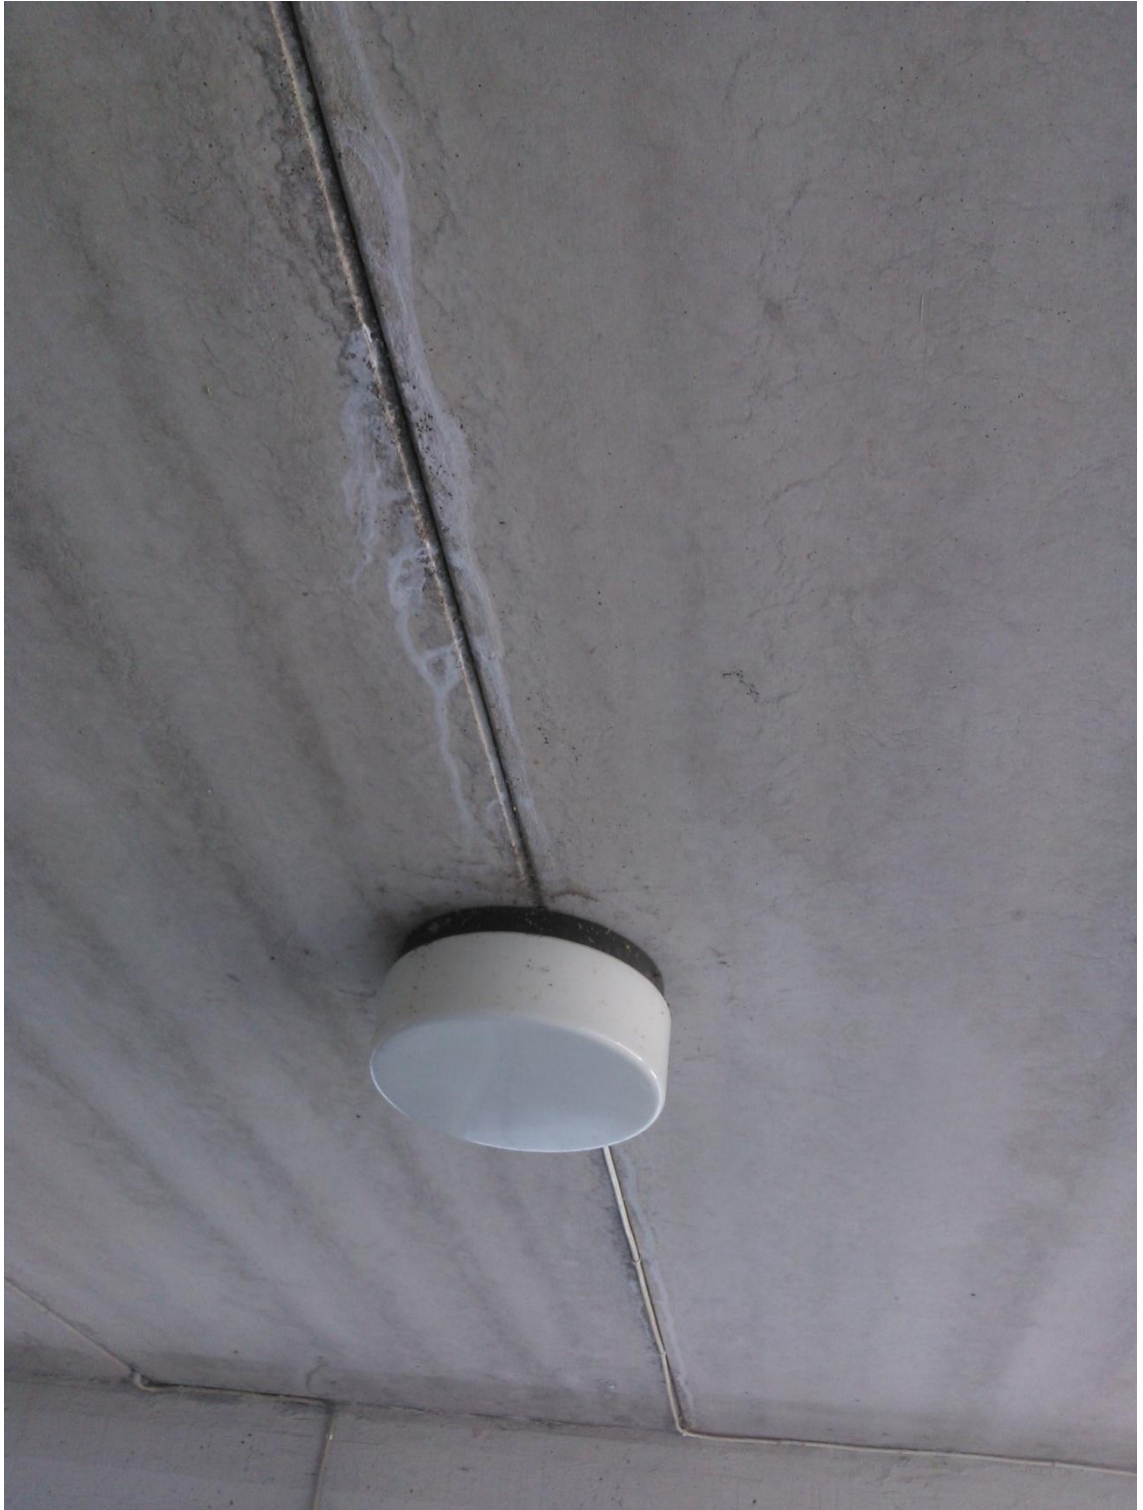
kuva 6. Autokatoksen yläpinta. Terassilta läpi kulkeutunut vesi on aiheuttanut jälkiä.

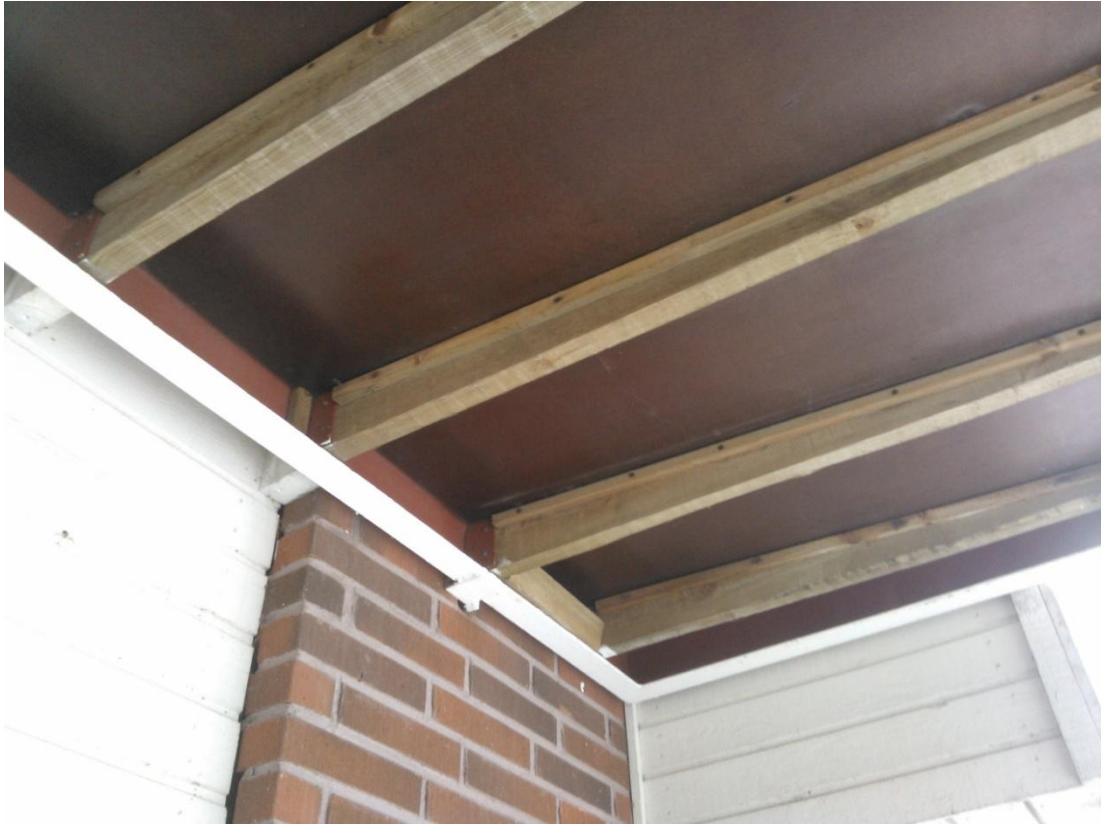
Talon eteläpuolella sijaitseva parveke on tuettu toisen kerroksen kohdalle alapuolen terassilta lähtevillä kahdella metalli pilarilla ja liitetty seinärakenteeseen. Parveke rakenteet ovat todella hyvässä kunnossa ja ruostumisen merkkejä ei ole havaittavissa.

Kuva 7. Takapihalla sijaitseva parveke alhaaltapäin.

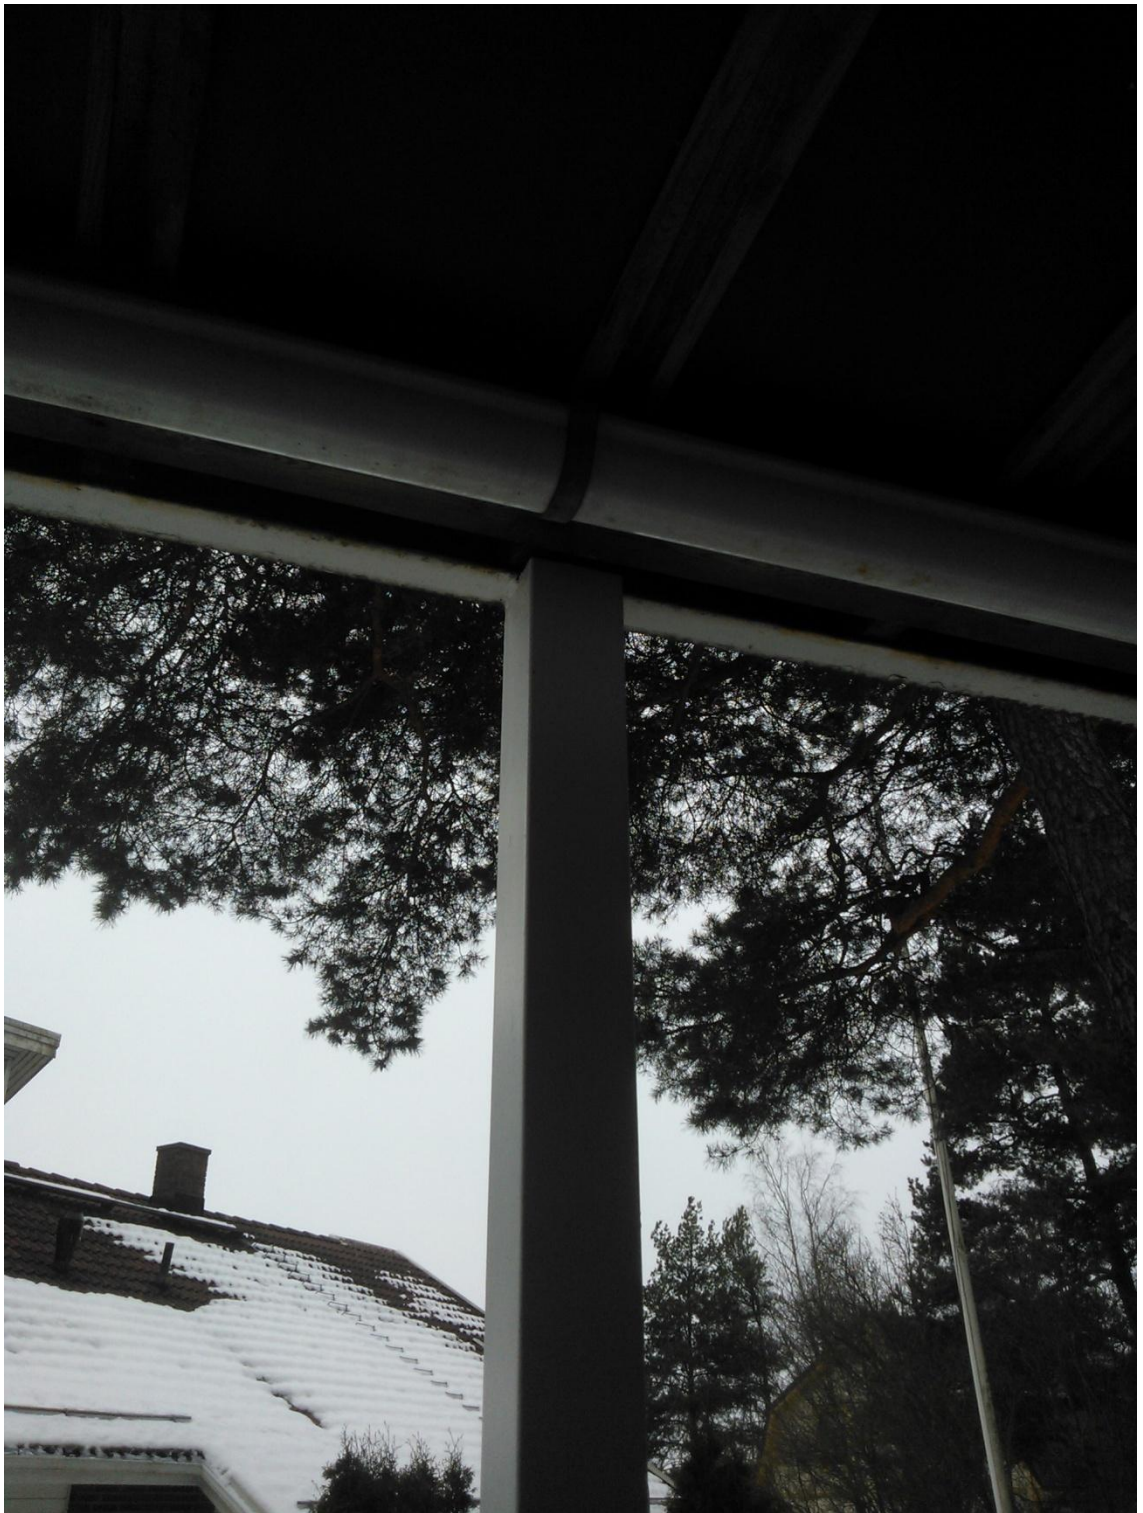
kuva 8. Takapihalla sijaitsevan parvekkeen tukirakenteita.

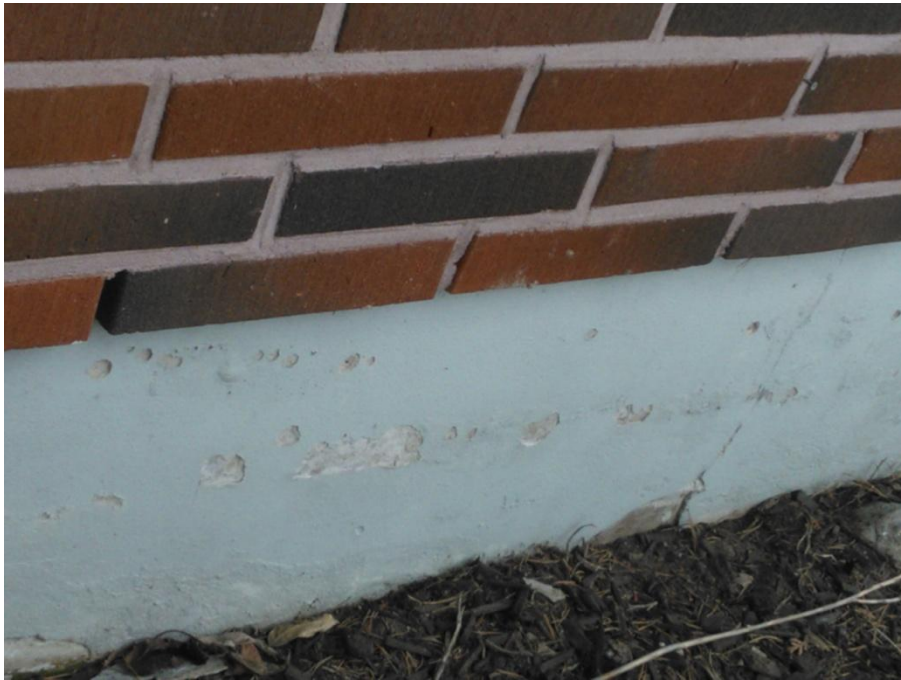
Sokkelissa oli havaittavissa kulumaa maali -ja tasoitepinnassa, mutta mitään hälyttävää se ei ollut. Sokkelin vahvuus oli 350mm, sekä eristeenä styroksi ja patolevy. Kosteutta tai suurempia halkeilun merkkejä ei ollut havaittavissa, joten eristys on pääasiallisesti kunnossa. Patolevy painunut jossain kohdissa, joka saattaa selittää sokkelissa olevat vauriot.

Kuva 9. Sokkeli. Huomattavissa on myös tiiliverhouksen tuuletusrako.

Sokkelissa on halkeamia ja murtumia. Kuntoluokka: 2

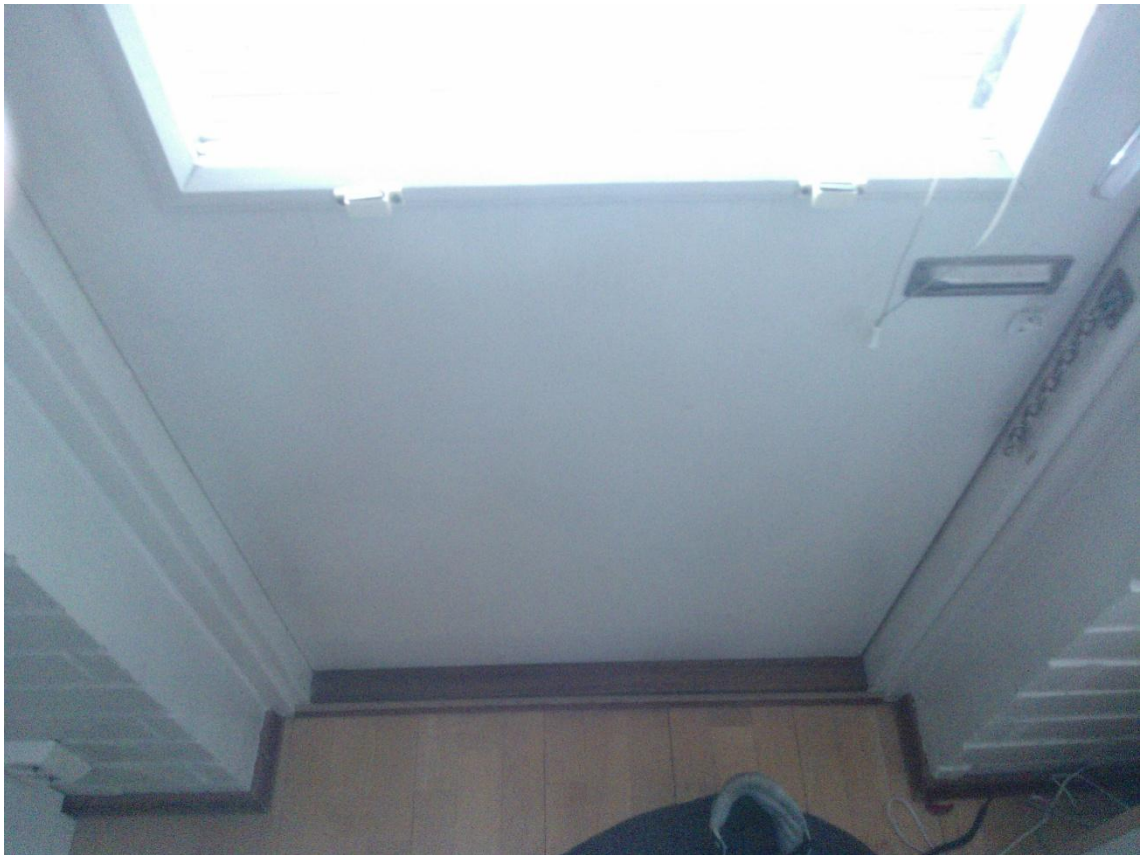
Talossa ulko-ovia on neljä kappaletta. Kummallakin etelä -sekä pohjoispuolella kaksi kappaletta. Ovien pinnat olivat erittäin hyvässä kunnossa, mutta tiivisteistä ei voinut sanoa samaa. Kummatkin alakerran ovet päästivät huomattavasti kylmää ilmaa sisälle, sen tunsi jo ihan fyysisesti, kun seiso i ovien vieressä. Sisälämpötilana pidetty +20°C laski ovien läheisyydessä näin talvella +14°C. Tämä oli hetkellisesti korjattu laittamalla peitto ovien alarajaan, jossa veto oli suurimmillaan. Yläkerrassa pohjoispuolella tilanne oli vastaava. Suositeltavaa olisi lämpökuvata asunto sisältäpäin, jolloin huomattaisiin mistä kaikkialta lämpö karkaa.

Kuva 10. Takapihan ulko-ovi sisältäpäin kuvattuna.

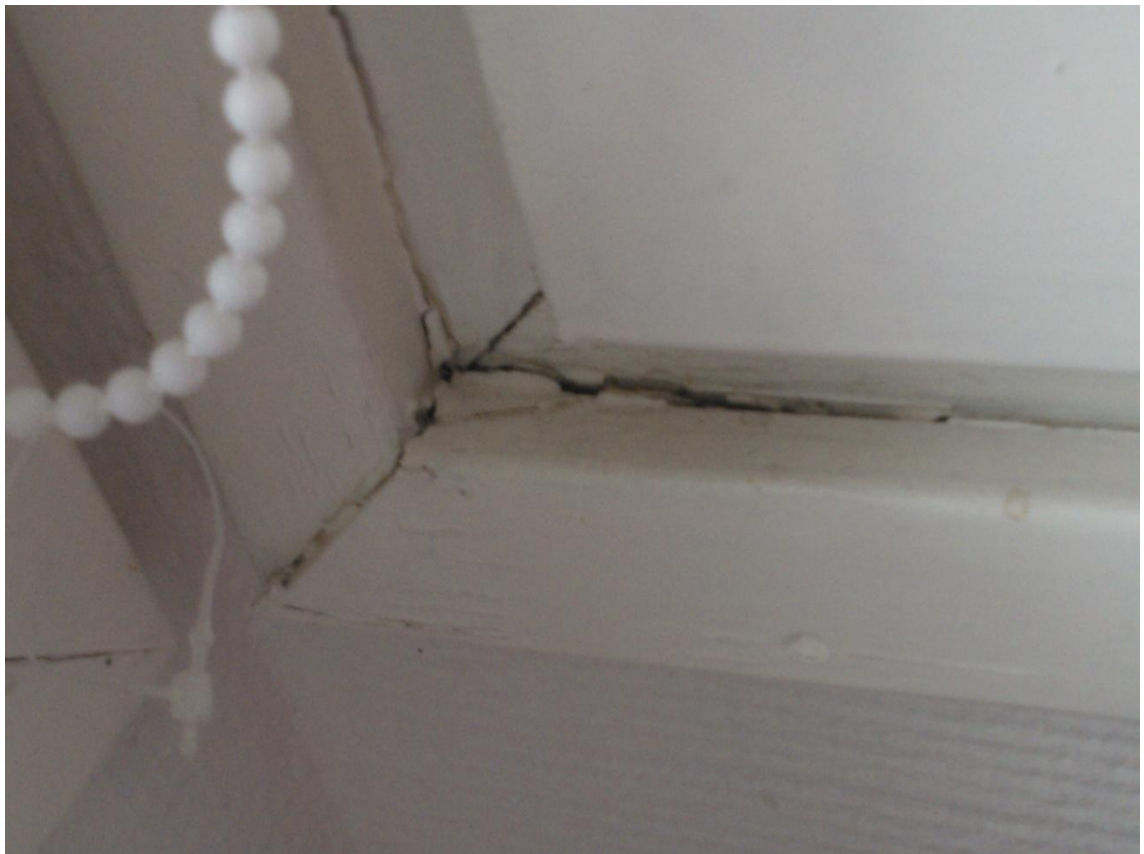
Karmit olivat suurimmassa osassa paitsi edellä mainitussa makuuhuoneen ikkunassa hyvässä kunnossa. Maalipinta oli uudenveroinen, se johtui siitä, että asukkaat olivat muutama vuosi sitten maalanneet itse karmit ulkopuolelta.

Kuva 11. Ikkunan karmi sisältäpäin.

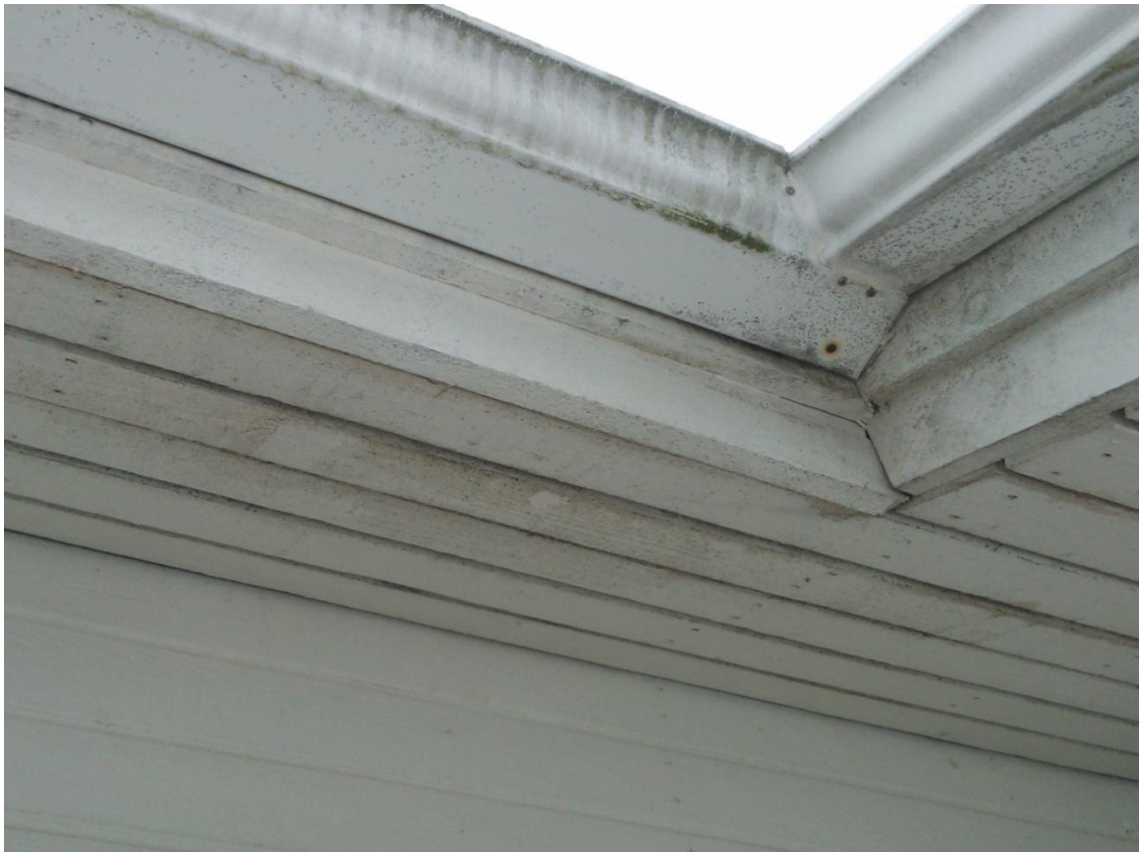
Kuva 12. Vesikattoa. Vihertymää havaittavissa, suositellaan pesua ja maalausta, jottei se pääse pahenemaan. Kuvasta myös huomaa katon tuuletusraot.

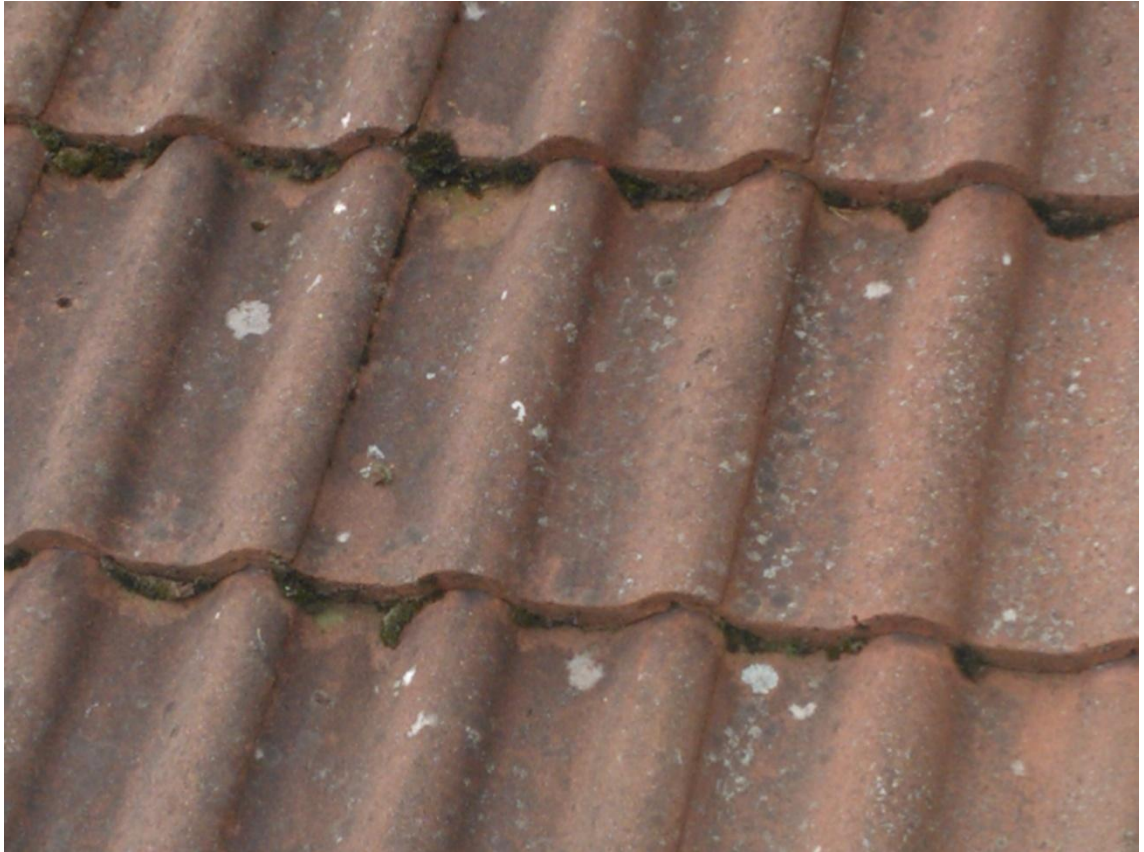
kuva 13. Kattotiilet, havaittavissa sammalta. Suositellaan pesua.

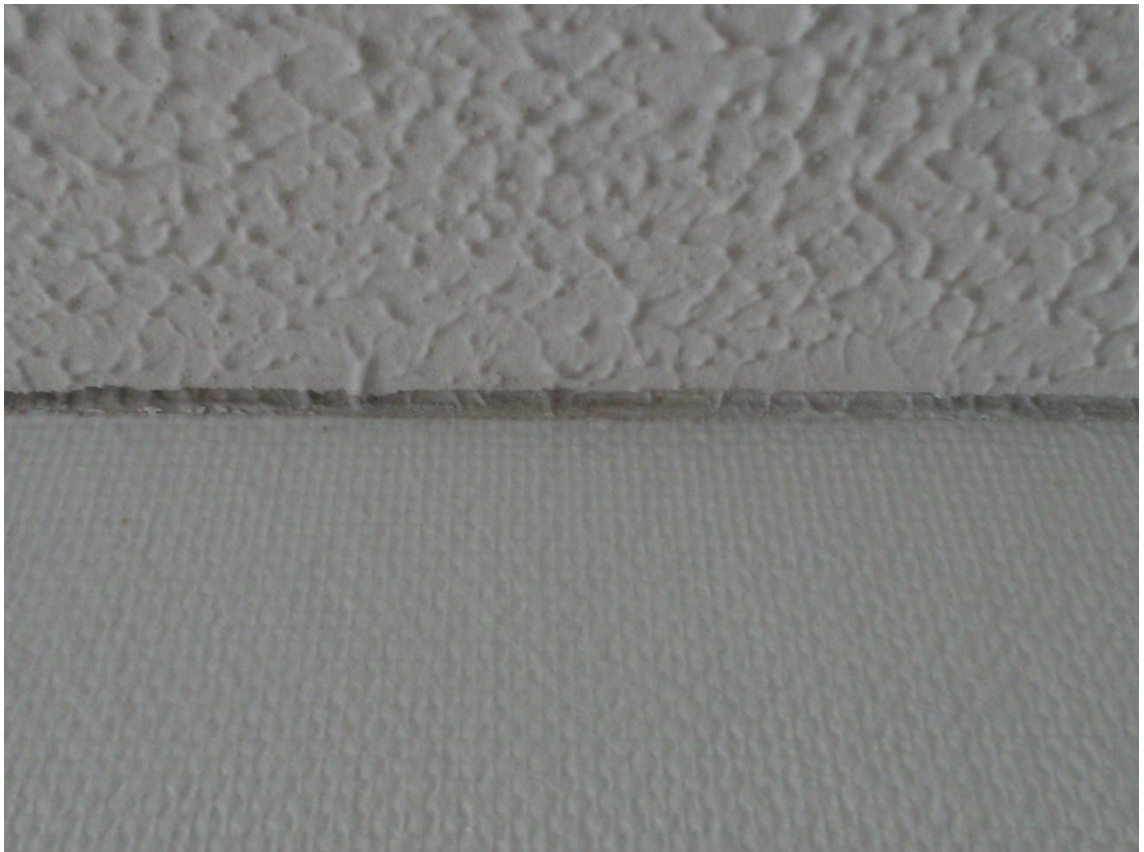
Katon pintamateriaalina alakerrassa oli käytetty ruiskurappausta, joka on valkoisen värinen. Siihen ei myöskään synny minkäänlaista kulumisen jälkeä, joten se on myös käytännöllinen. Yläkerrassa kattomateriaalina on käytetty pääasiallisesti mäntylaudoitusta. Se on vielä erinomaisessa kunnossa. Olo huoneen katto on myös tehty vesikaton mukaisesti, joka päättyy parvelle. Tämä tuo tilavuuden tunnetta, koska katto on niin korkea. Yläkerran makuuhuoneissa on käytetty myös ruiskurappausta, mutta liikuntasaumoissa on tehty virhe, joka näkyy kuvassa 15. Tämä johtuu siitä, että liikuntasaumojen leveys on alimitoitettu. Se ei kuitenkaan ole mitenkään huolestuttavaa ja se on paikattavissa piiloon helposti.

Kuva 15. Katon ruiskurappauspintaa.

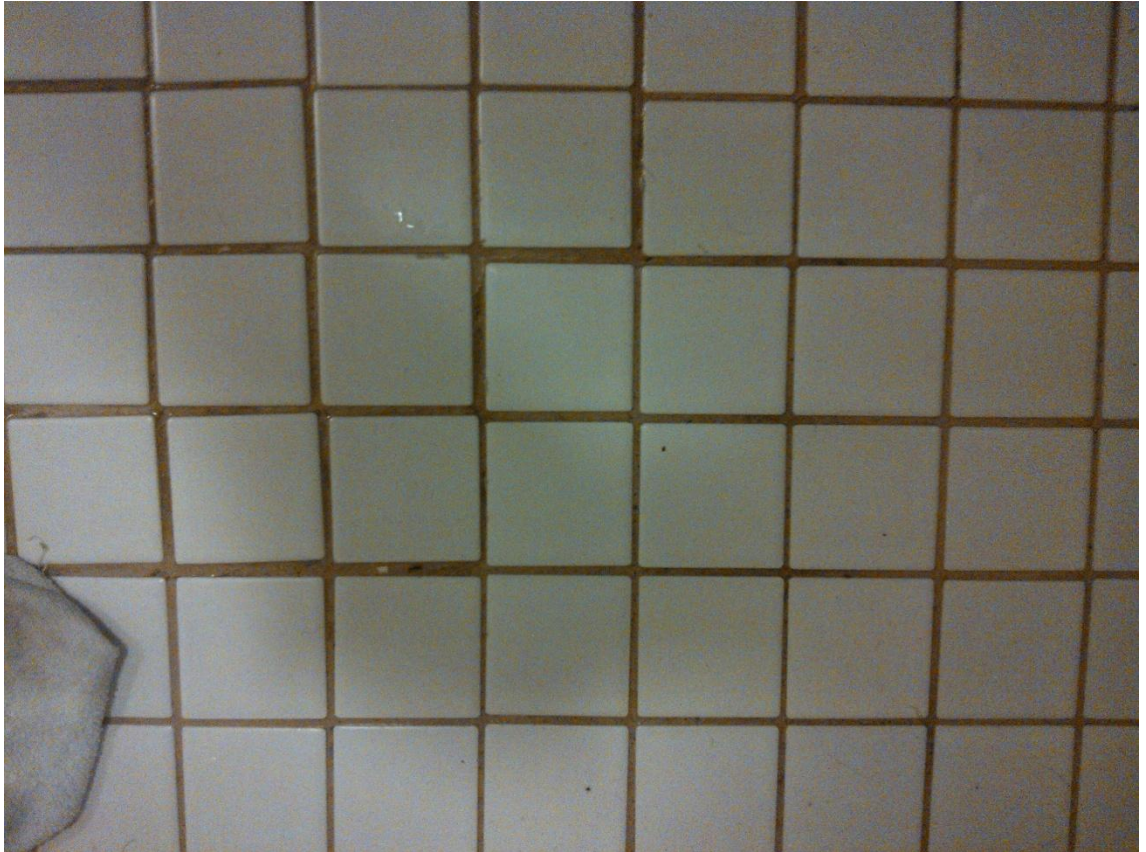
Laatoituksesta ei tosin voinut sanoa samaa. Laatoittaja on tehnyt huolimatonta jälkeä, kuten kuvasta näkee (kuva 17). Keskusteltuani asukkaiden kanssa he myös kertoivat, että osa laatoista on vain putoillut silloin tällöin. Tämä johtuu siitä, että laatoittaja on laittanut laastia liian suurelle alueelle kerralla ja lasti on päässyt kuivumaan ennen laatan paikoilleen laittoa. Myös saumaus on huonossa kunnossa ja pitää uusia pian, koska se on kulunut ja siinä on tummentumia. Silmä ei huomannut merkkejä kosteusvaurioista, mutta silti kosteusmittaukset ovat paikallaan.

Kuva 17. Pesuhuoneen lattia.

Ainoa suuri remontti, joka taloon pitäisi tehdä hyvin nopeasti, on alakerran wc:n kunnostus. Vanhat laatat tulisi purkaa pois ja suorittaa kosteusmittaukset. Vaikka tällä hetkellä ei olisikaan kosteusvauriota, on se vain ajan kysymys. Tästä tein kustannusarvion, joka tulee esille myöhemmin.

Jos tullaan siihen tulokseen, että kosteusvauriota ei ole syntynyt, mikä tällä hetkellä todennäköisesti pitää paikkansa, aloitetaan uudelleen rakentaminen.

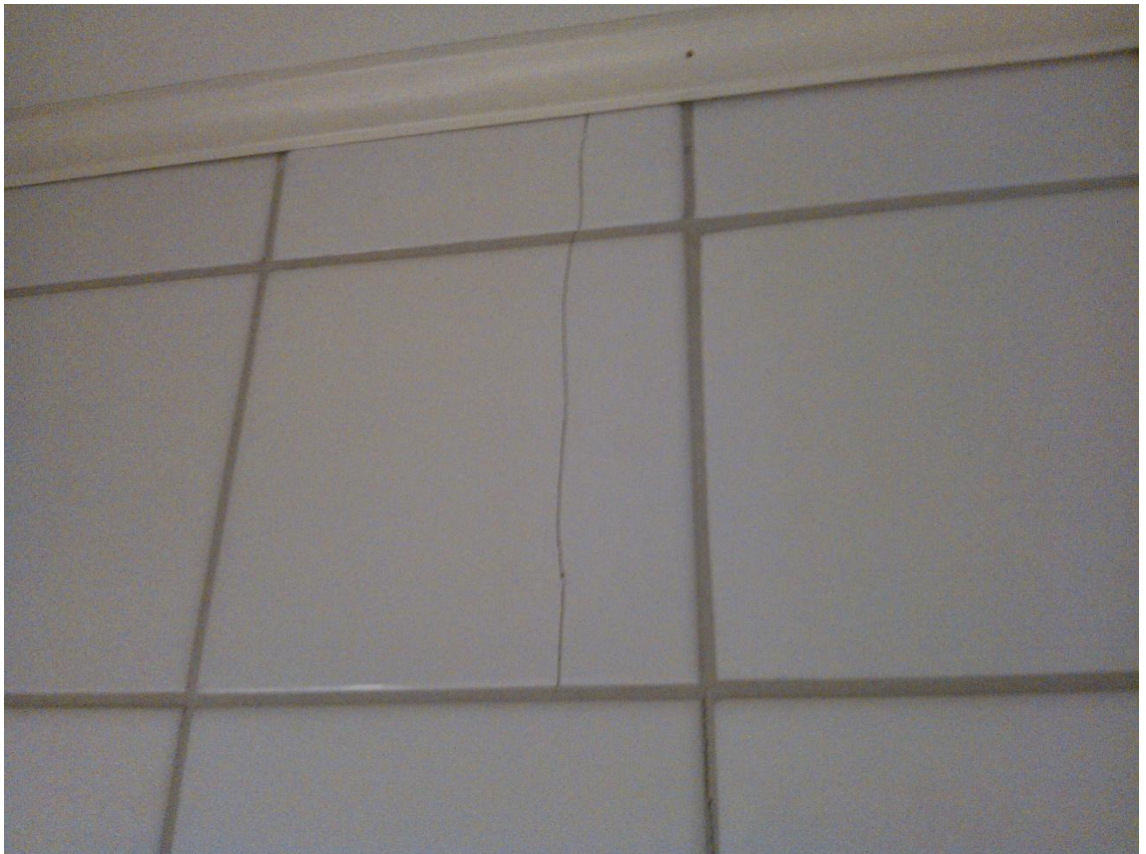
Kuva 18. Pesuhuoneen seinää. Näkyvissä halekama.

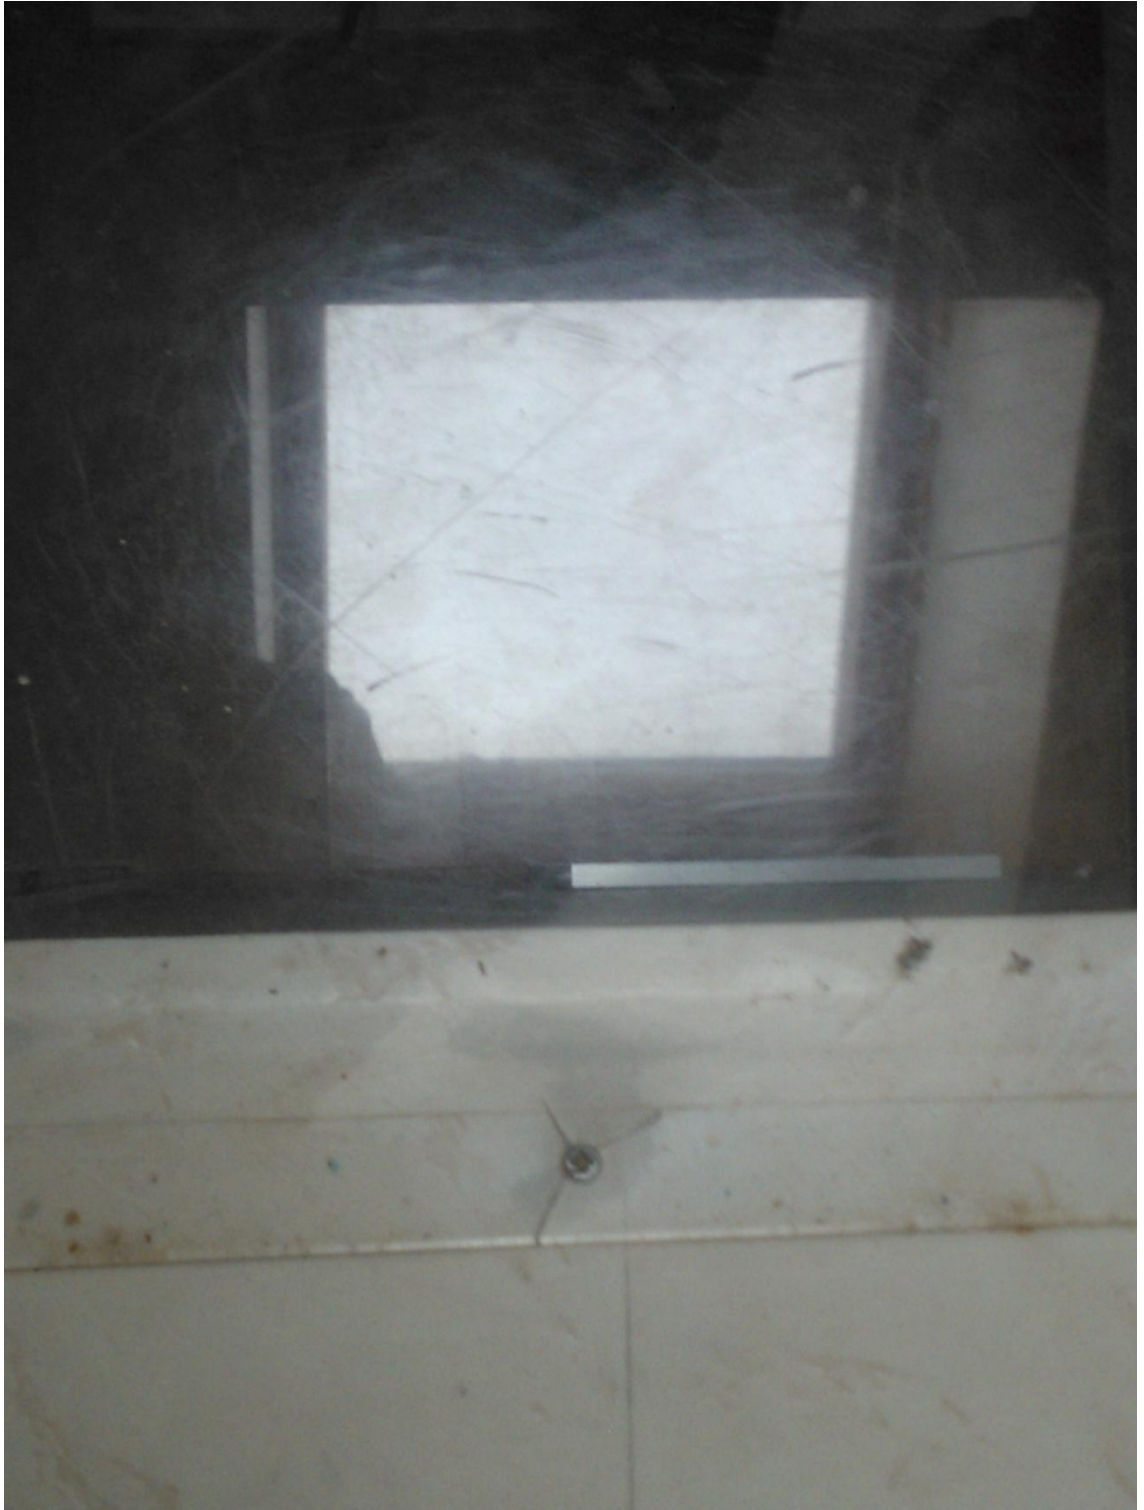
Asunnossa on noin 20m² kokoinen parvi, jonka keskellä on tehty aukko, johon on kiinnitetty pleksin pala. Pleksi on alkuperäinen ja sen takia jo aika kulunut, kuten kuvasta 19 näkee. Suositellaan vaihtamista uuteen.

Kuva 19. Parven pleksi.
